## Sicherheitshinweis: AustriAlpin COBRA®-Schnallen

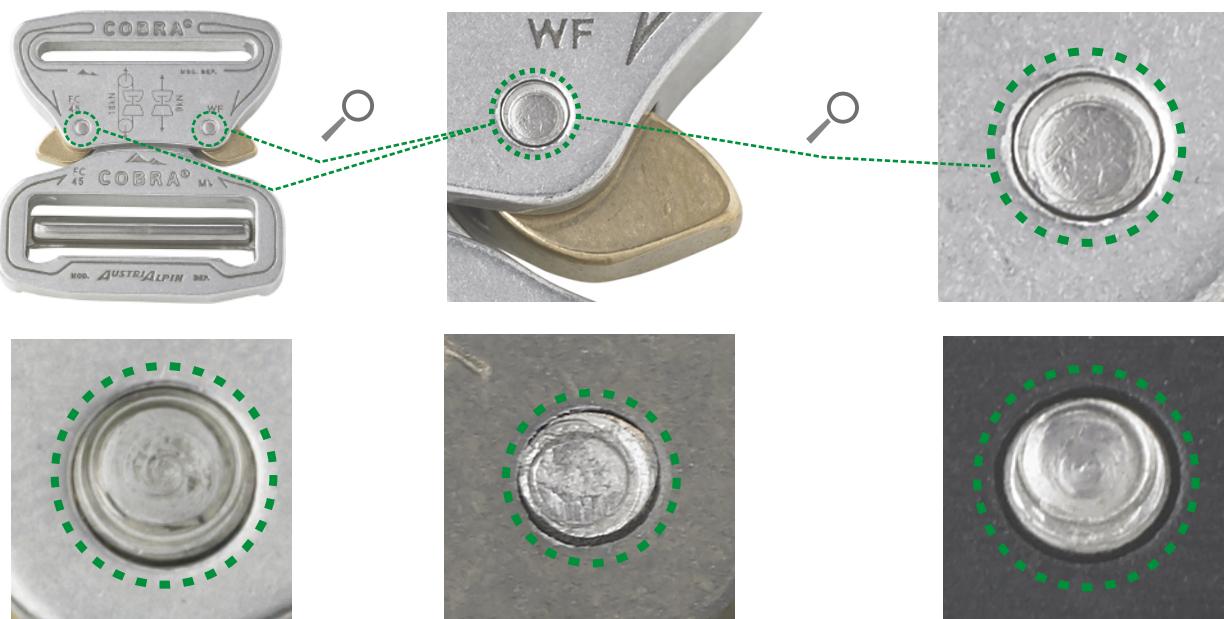
### Richtig

Der Niet weist sowohl auf der Vorder- als auch auf der Rückseite eine Prägung in Form eines Rings auf.

Nehmen Sie keine Änderungen an den Nieten durch mechanische Maßnahmen vor.

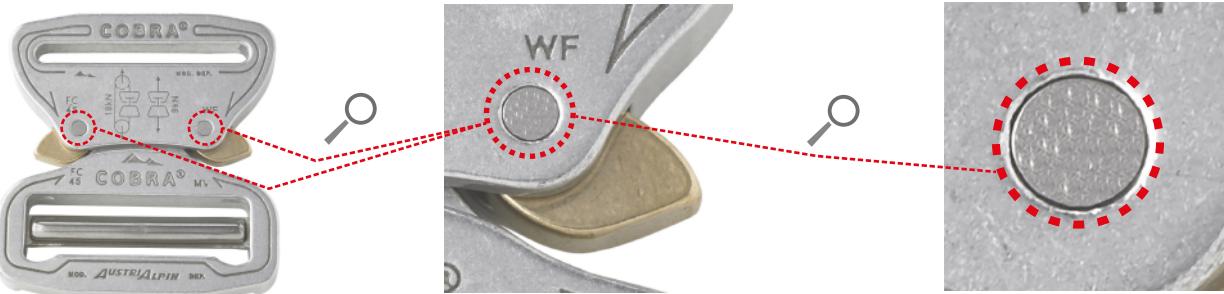
### Falsch

Der Niet weist keine Prägung in Form eines Ringes auf.

Wenn Sie bemerken, dass eine Schnalle NICHT genietet ist, oder wenn Sie irgendwelche Bedenken haben, STOPPEN Sie die NUTZUNG des Produkts umgehend

und wenden Sie sich an uns: [office@austrialpin.at](mailto:office@austrialpin.at) oder per Telefon +43 522 56 52 48
